# Kyrönjoen vesistötyöt

Kasvillisuuskartoitus vuonna 2012

**RAPORTTEJA 29 | 2013**

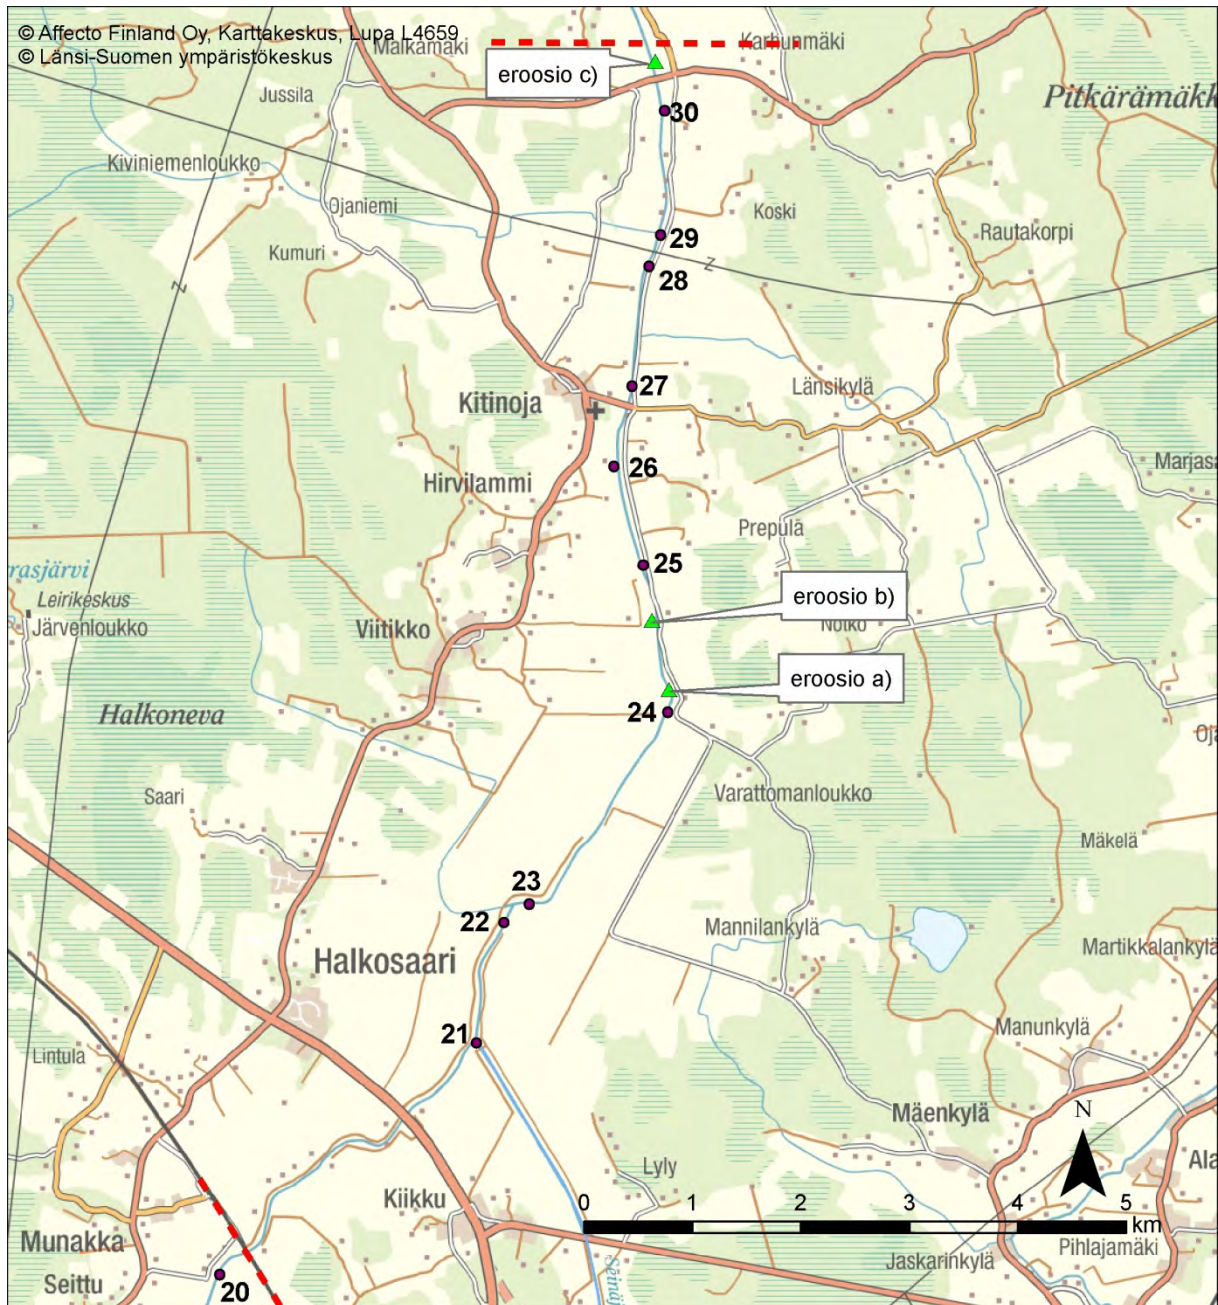
Kuva 3. Kartoituslinjojen sijainti osa-alueella 3, jolla linjat 21–30 sekä vuonna 2009 havaitut rantatöyrään eroosiopaikat. Osa-alueiden rajat on merkitty katkoviivoilla.

Rantatöyräät olivat suurimmaksi osaksi muokattuja. Luonnontilaisia tai sen kaltaisia rantatöyräitä oli vain osa-alueella 1 linjojen 5 ja 7 molemmilla rannoilla ja linjan 9 vasemmalla rannalla (kuva 5). Tosin osa-alueen 2 perkaukset ja pengerrykset oli tehty noin kolme vuosikymmentä aiemmin ja linjoilla 11, 13 ja 14 ainakin toisen puolen rannat olivat metsittyneinä varsin luonnontilaisen kaltaisia (kuva 6). Sortumia havaittiin yksi, joka sijaitsi hieman Koskenkorvan padosta alavirtaan vasemmalla rannalla (kuva 7). Lisäksi havaittiin tyvierosiota linjojen 2 ja 6 oikealla rannalla ja linjan 4 yläpuolisen koealan oikealla rannalla (kuva 8). Paikoilla, joilla eroosiota oli vuonna 2009 (kuva 3), ei enää havaittu eroosiota vuonna 2012.

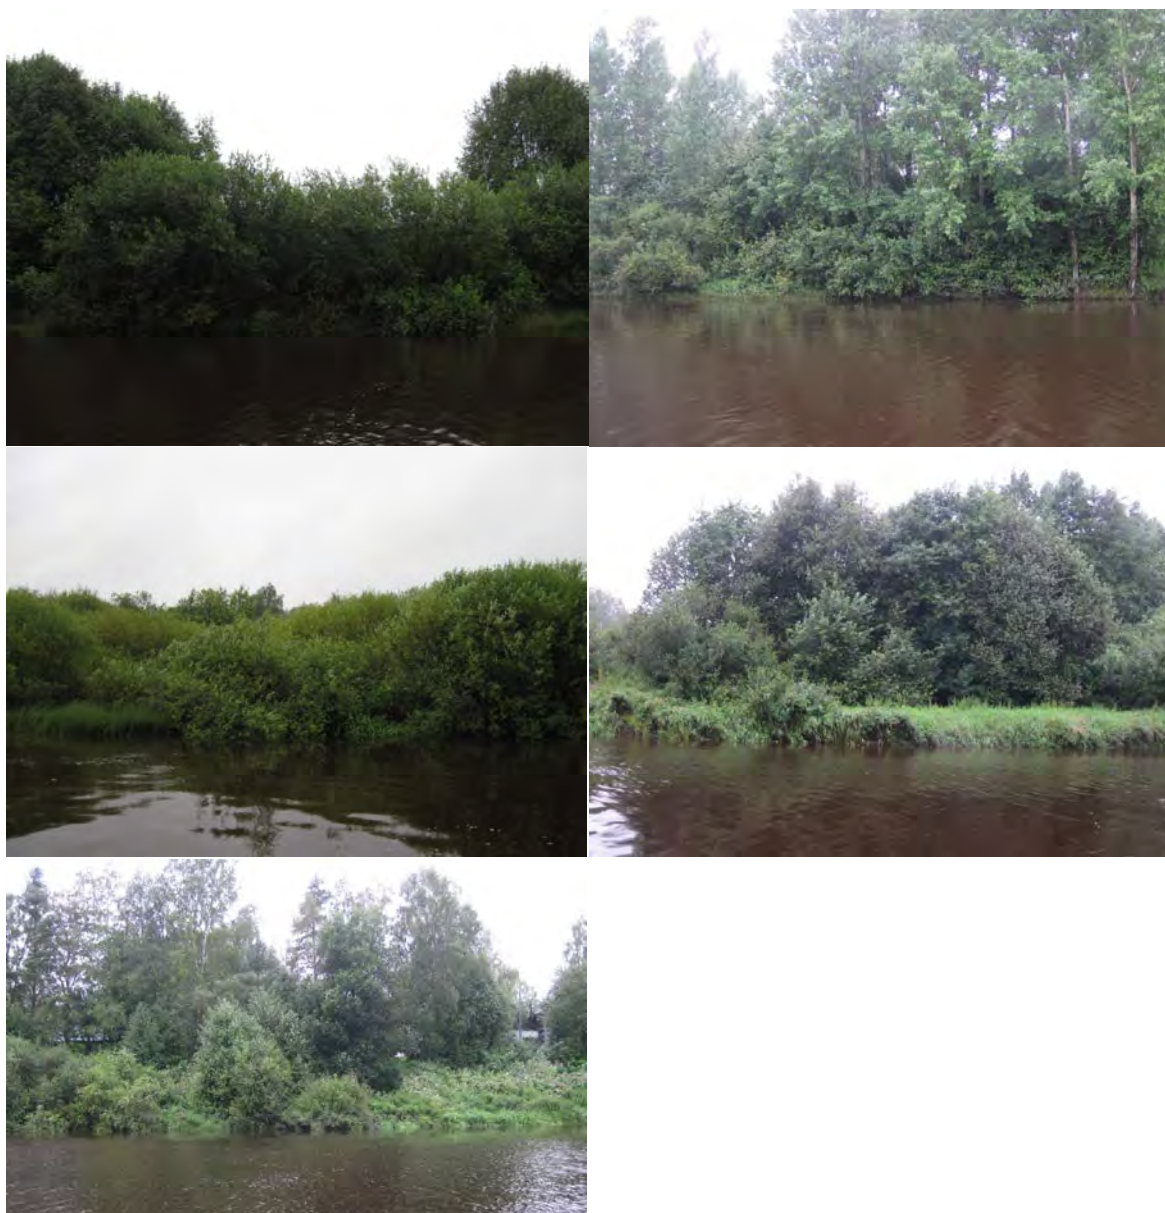
Kuva 5. Luonnontilaista tai sitä muistuttavaa Kyrönjoen rantatörmää vuonna 2012. Kuvassa vasemmalla ylhäällä linjan 5 oikea ranta, oikealla ylhäällä linjan 5 vasen ranta, vasemmalla keskellä linjan 7 oikea ranta, oikealla keskellä linjan 7 vasen ranta ja alhaalla linjan 9 vasen ranta.

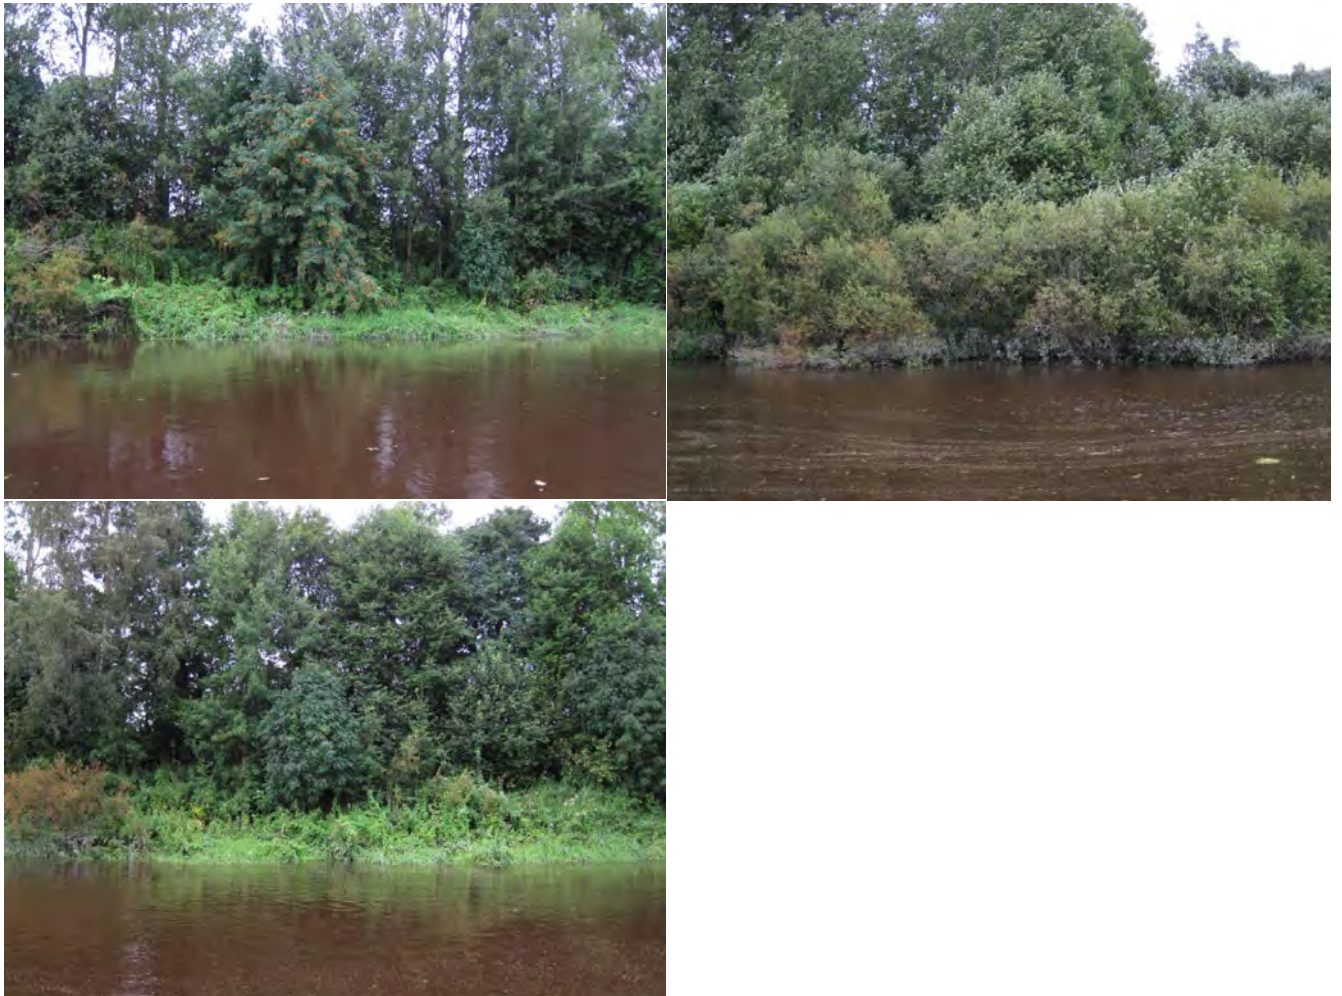
Kuva 6. Luonnontilaista muistuttavaa pengerrettyä Kyrönjoen jokitormaa vuonna 2012. Kuvassa vasemmalla ylhäällä linjan 11 vasen ranta, oikealla ylhäällä linjan 13 oikea ranta ja vasemmalla alhaalla linjan 14 vasen ranta.

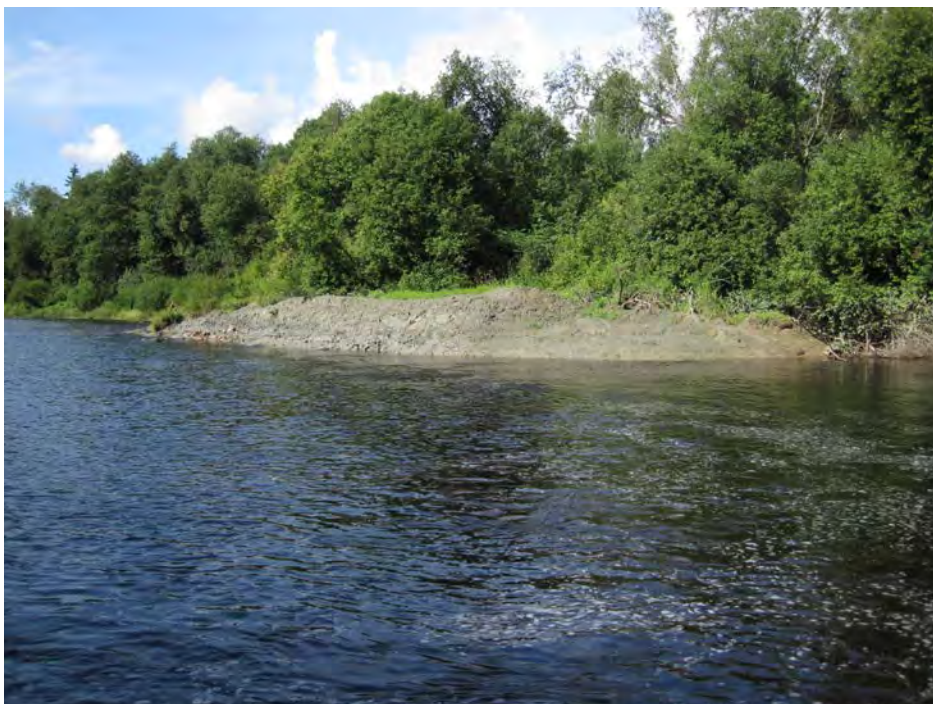
Kuva 7. Sortuma Kyrönjoella Koskenkorvan padon alapuolella vasemmalla rannalla vuonna 2012.

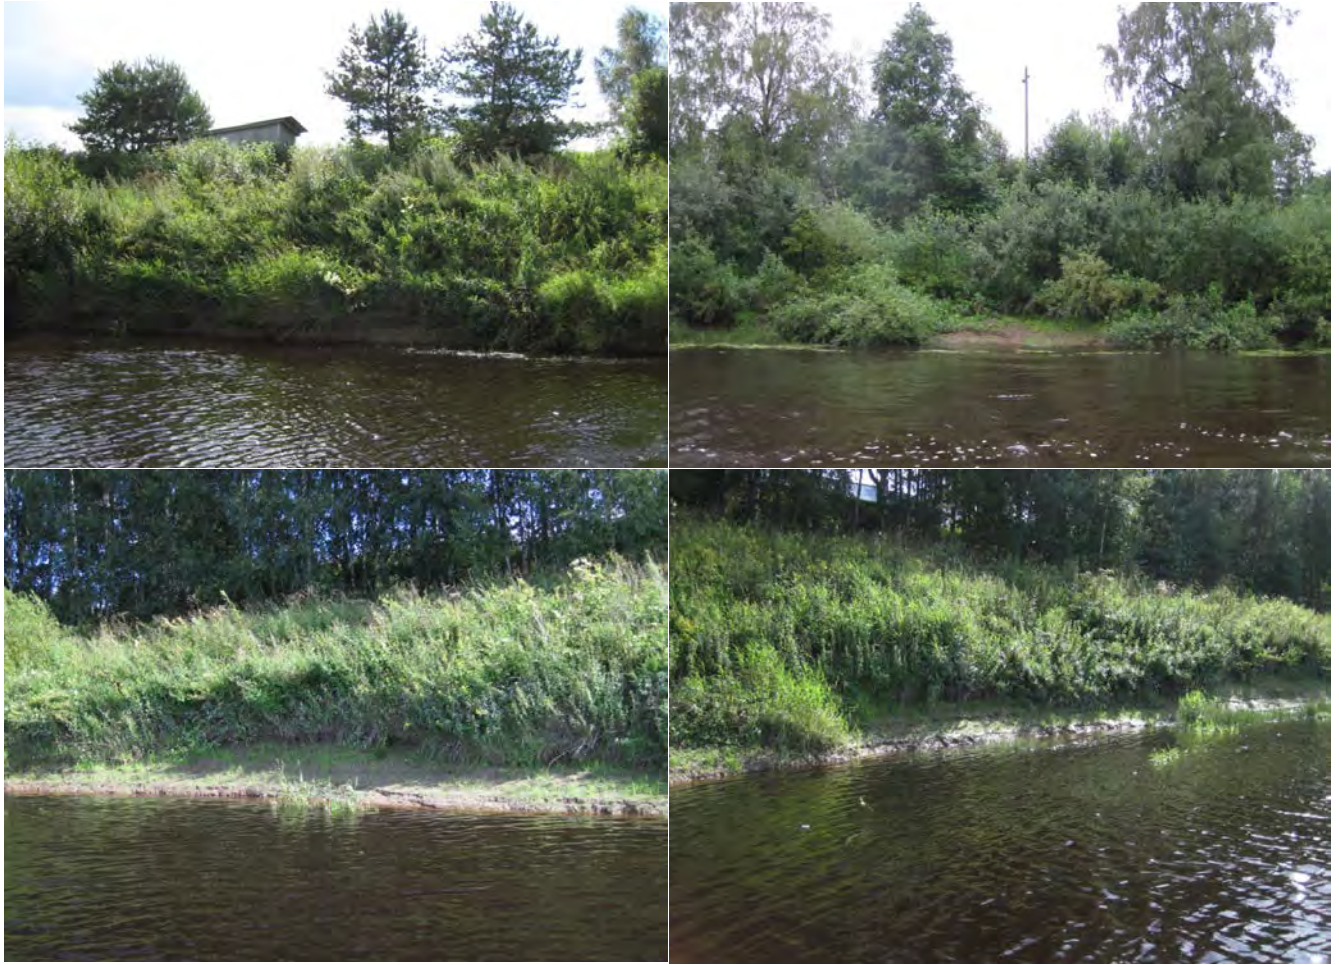
Kuva 8. Jokiluiskan tyvieroosiota Kyrönjoella vuonna 2012. Kuvassa vasemmalla ylhäällä linjan 2 oikea ranta, oikealla ylhäällä linjan 6 oikea ranta ja alarivissä linjan 4 yläpuolisen koelan oikeaa rantaa.

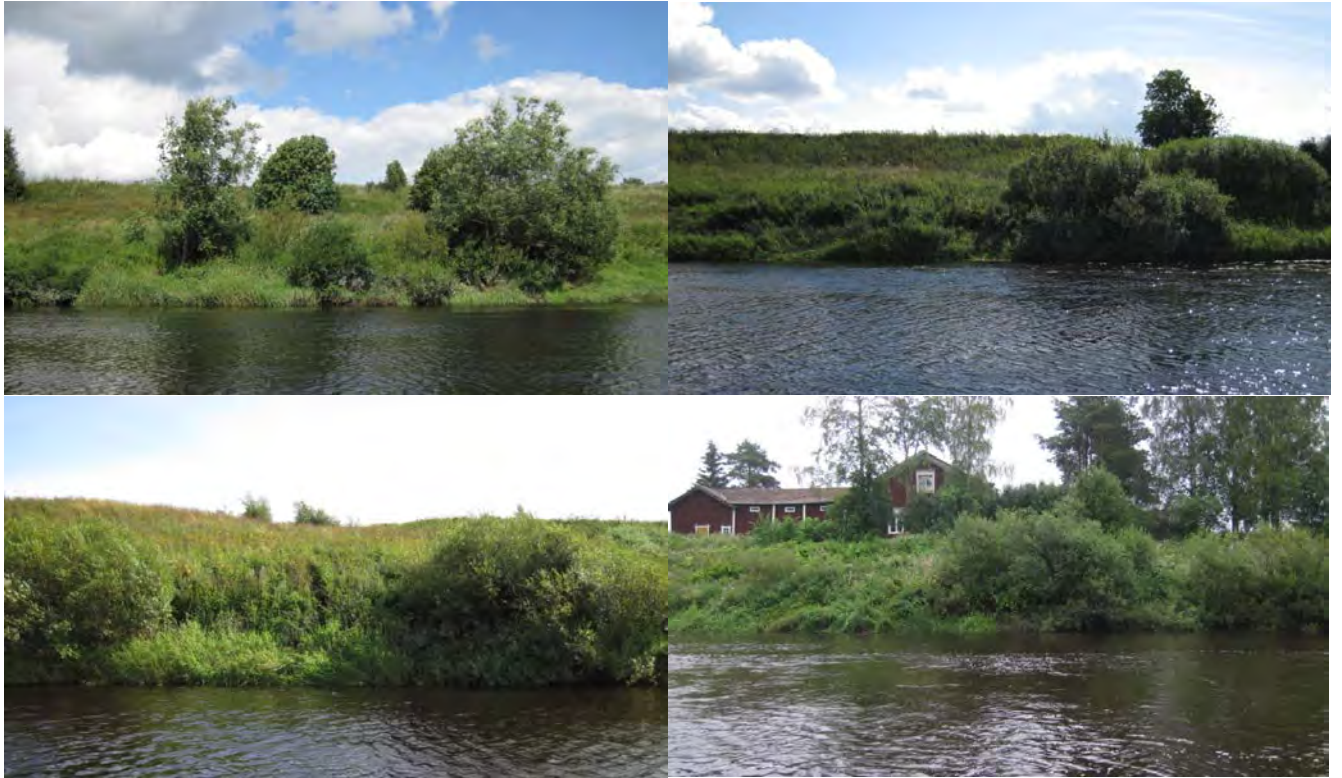
Kuva 9. Rantalinjat olivat Kyrönjoen osa-alueella 1 usein puuttomia tai puut olivat yksittäisiä vuonna 2012. Kuvassa vasemmalla ylhäällä linjan 2 vasen ranta, oikealla ylhäällä linjan 3 oikea ranta, vasemmalla alhaalla linjan 4 oikea ranta ja oikealla alhaalla linjan 9 oikea ranta.

Rantalinjat olivat osa-alueella 1 usein puuttomia tai puut olivat yksittäisiä (taulukko 2, kuva 9). Osa-alueella 2 puusto sen sijaan oli yleensä jatkuvaa tai puolijatkuvaa (kuva 10). Osa-alueen 3 yläosalla Munakan maantiesillasta alavirtaan puita kasvoi yksittäin harvakseltaan, mutta Kitinojan sillalta alavirtaan puusto oli yleensä jatkuvaa tai puolijatkuvaa (kuva 11).

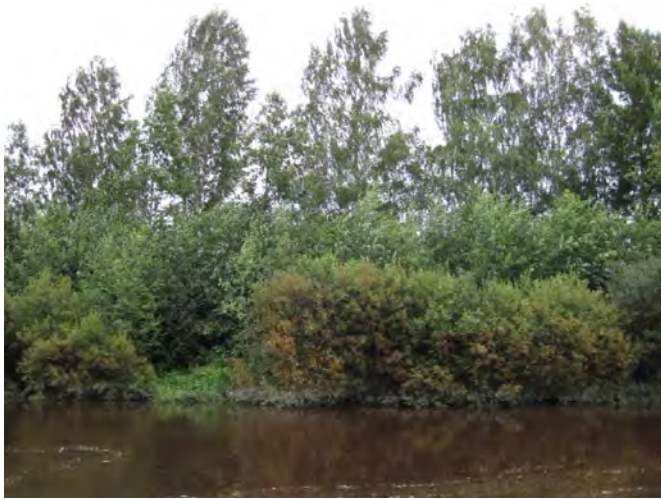
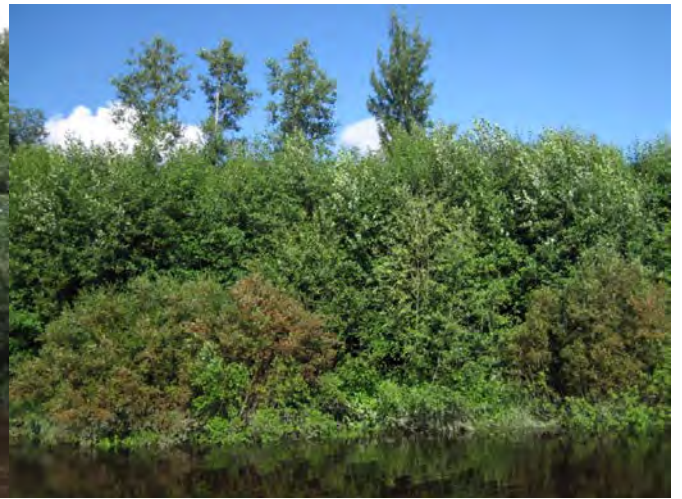
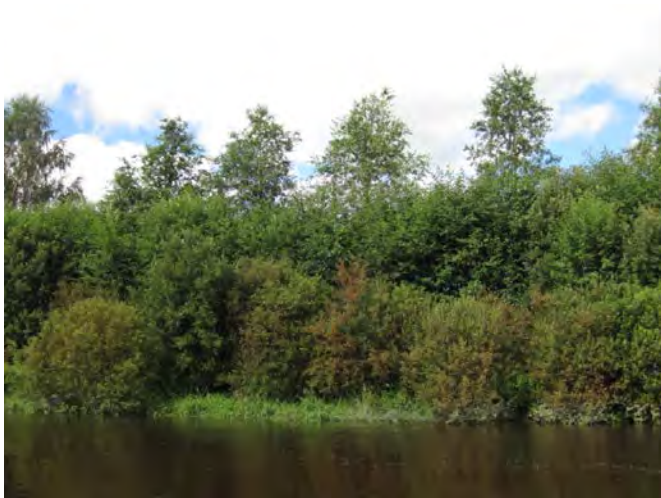
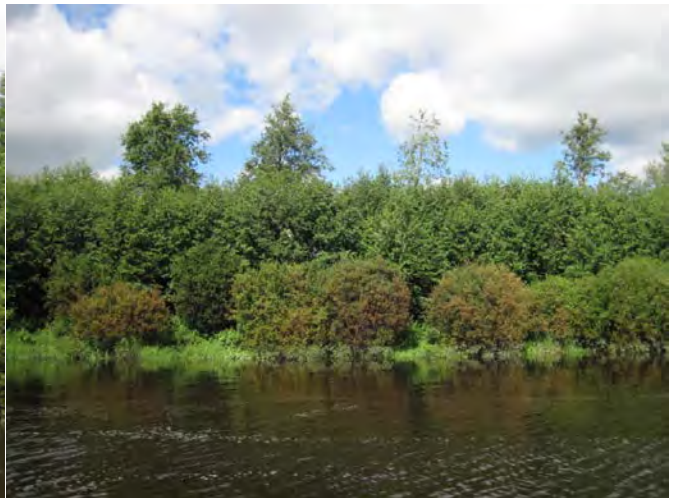
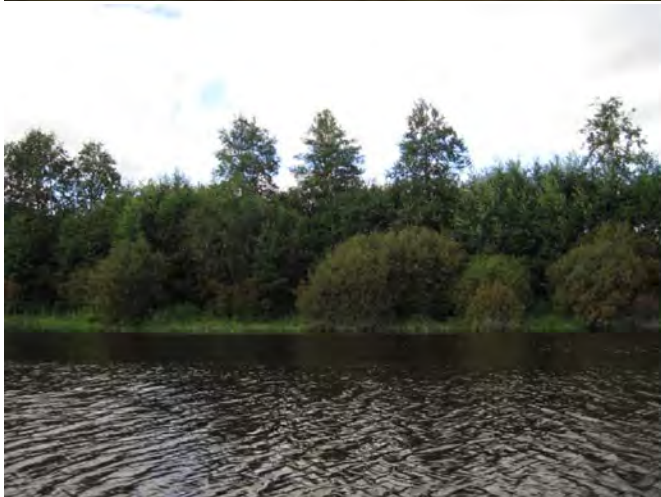
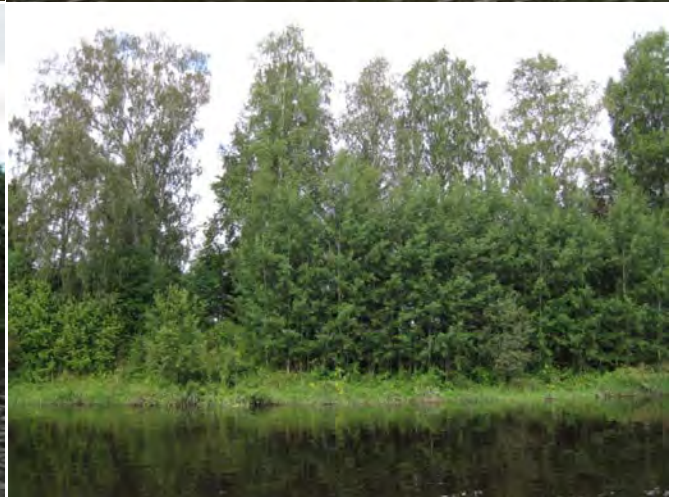
Kuva 10. Kyrönjoen osa-alueella 2 puusto oli yleensä jatkuvaa tai puolijatkuvaa vuonna 2012. Kuvassa vasemmalla ylhäällä linjan 15 oikea ranta, oikealla ylhäällä linjan 16 vasen ranta, vasemmalla keskellä linjan 17 vasen ranta, oikealla keskellä linjan 18 vasen ranta, vasemmalla alhaalla linjan 19 vasen ranta ja oikealla alhaalla linjan 20 vasen ranta.

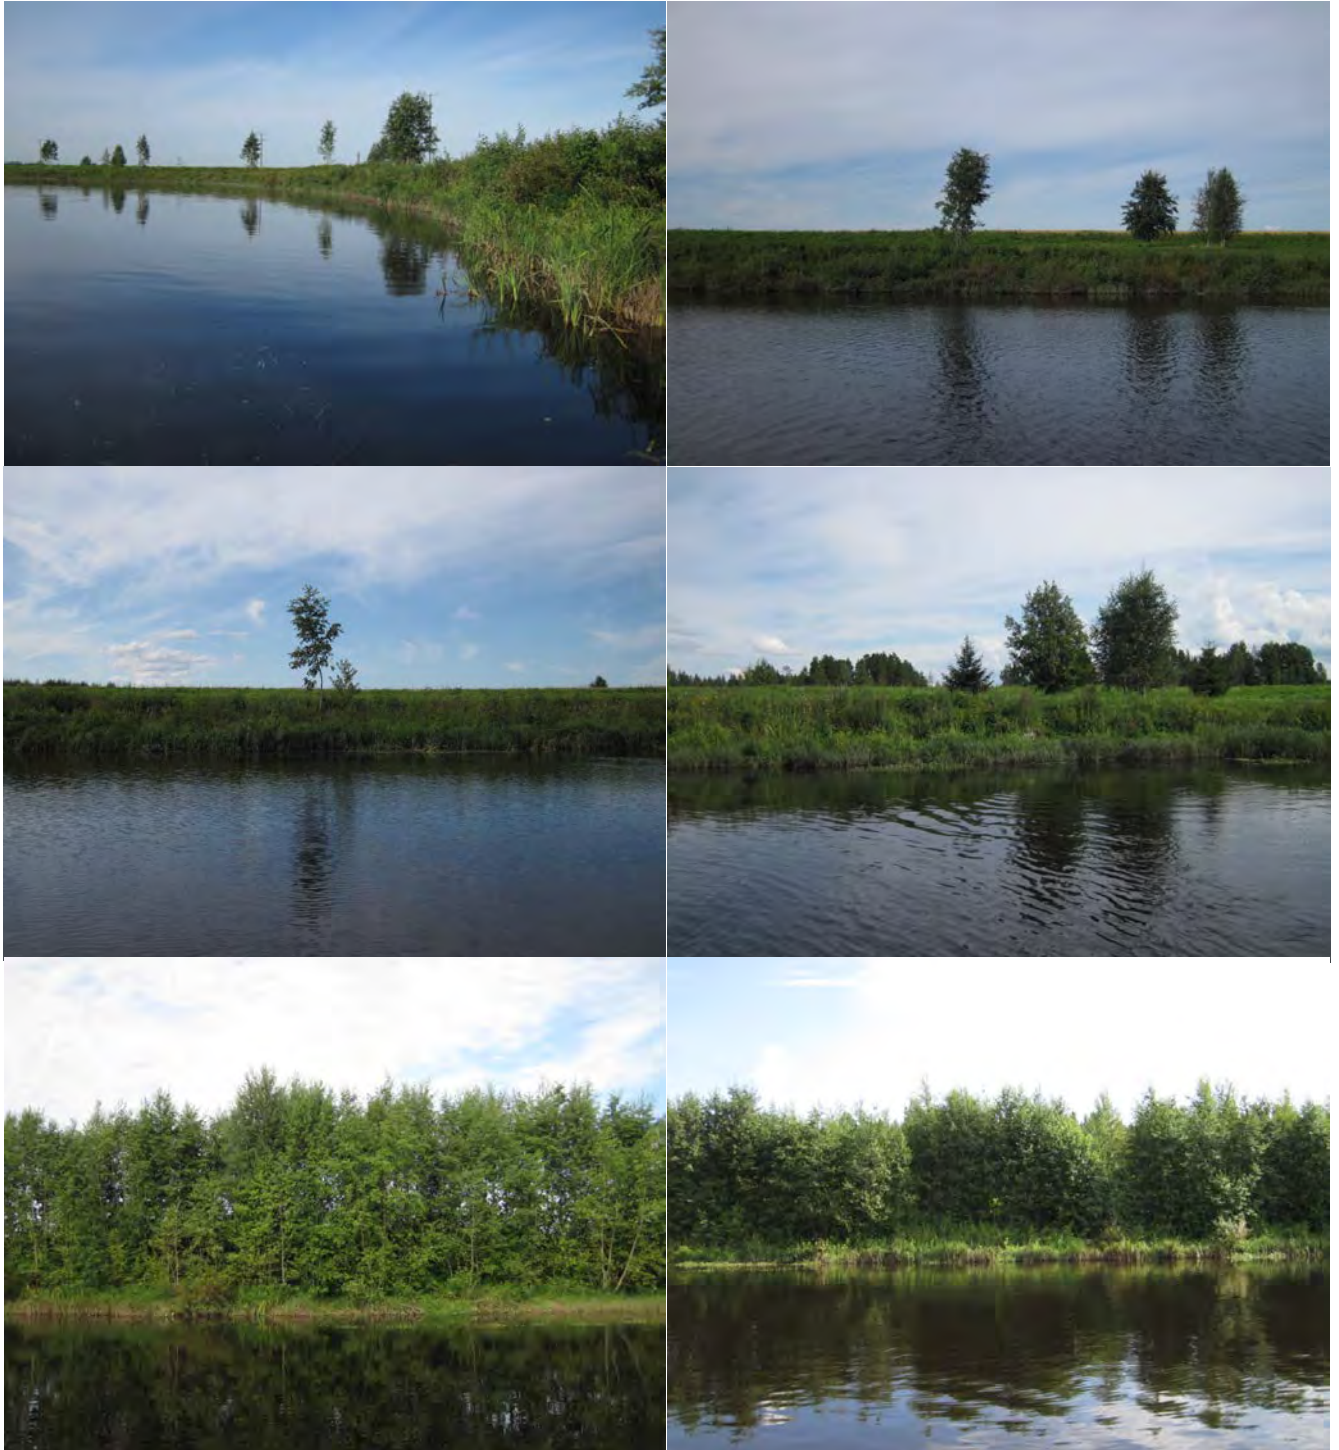
Kuva 11. Kyrönjoen osa-alueen 3 yläosalla puita kasvoi yksittäin harvakseltaan, mutta Kitinojan sillalta alavirtaan puusto oli yleensä jatkuvaa tai puolijatkuvaa vuonna 2012. Kuvassa vasemmalla ylhäällä linjan 23 yläpuolisen koealan vasenta rantaa, oikealla ylhäällä linjan 24 vasen ranta, vasemmalla keskellä linjan 25 vasen ranta, oikealla keskellä linjan 26 oikea ranta, vasemmalla alhaalla linjan 28 vasen ranta ja oikealla alhaalla linjan 30 oikea ranta.

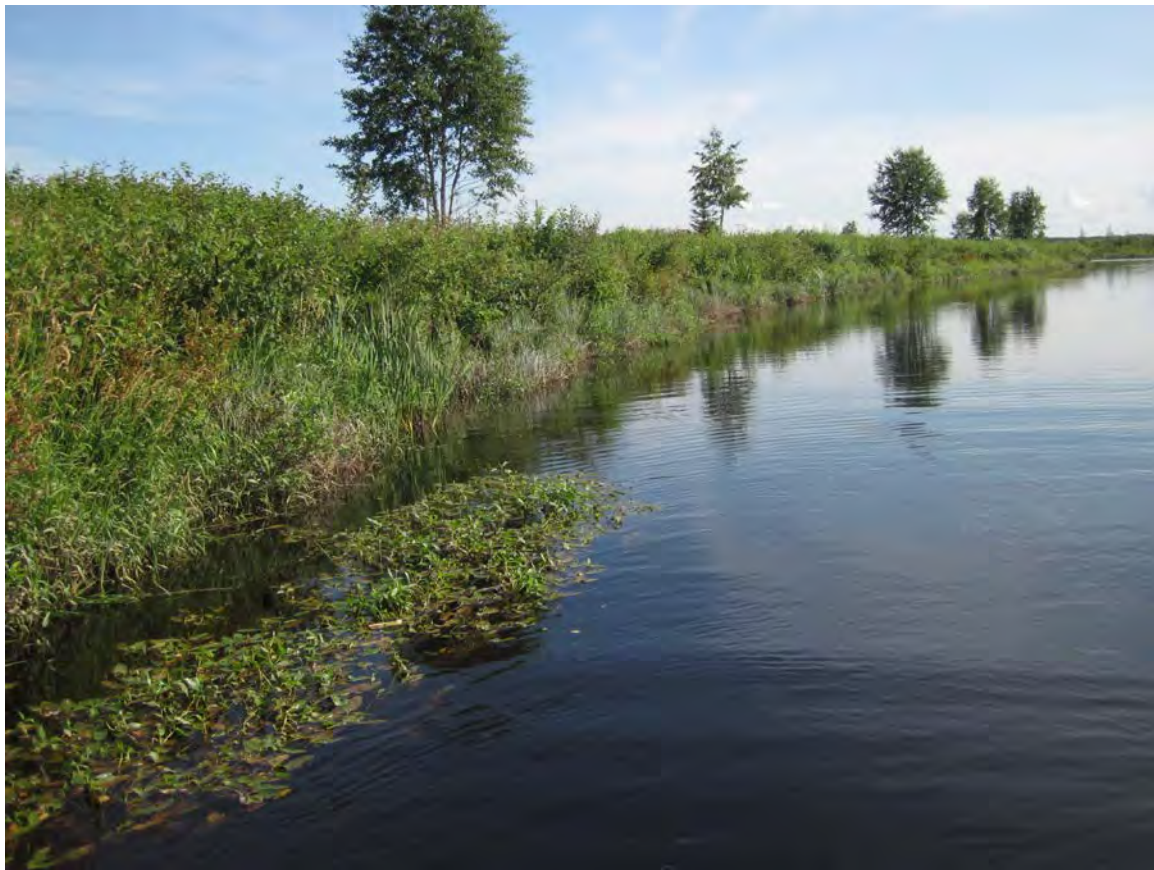
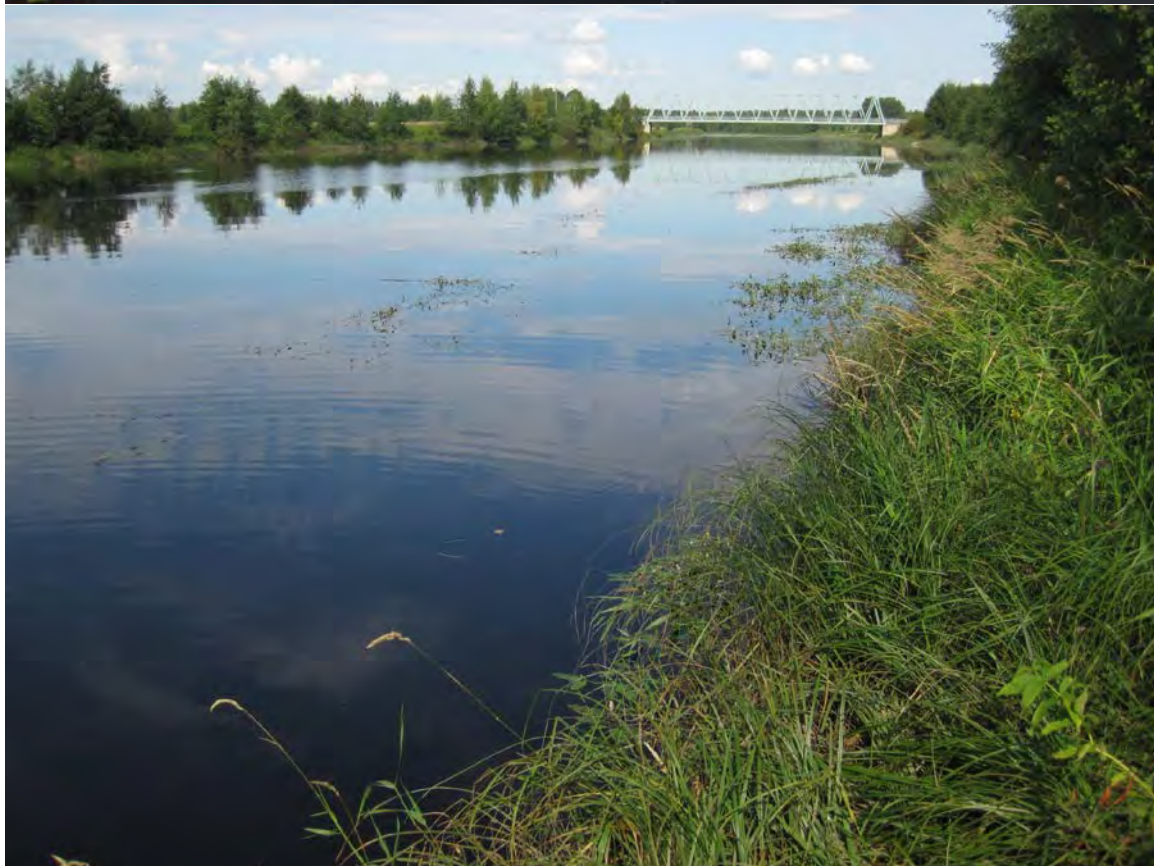
Kuva 12. Kyrönjoen osa-alueelle 3 tyypillisiä vuonna 2012 olivat vesitatarkasvustot, jotka eivät alkaneet heti rannasta vaan muutaman metrin päästä siitä. Yläkuvassa linjan 23 yläpuolisen koealan vasenta rantaa ja alakuva otettu linjan 30 oikealta rannalta alavirtaan. Alakuvassa runsain vesitatarkasvusto erottuu oikean rannan puolella sillan kohdalla.

Vesistötyöt ovat saattaneet aiheuttaa vesitattaren ja leveäosmankäämin runsauden osa-alueella 3. Rantaluiskat perattiin kuivatyönä kyseisellä jokiosuudella. Kun vedenpintaa nostettiin, perattua kasvintonta luiskaa jäi veden alle ja rantaveteen syntyi vapaata kasvualustaa. Leveäosmankäämi on hyötynyt tilanteesta, sillä se leviää nopeasti keveiden siementensä avulla kasvittomille paikoille (Saura & Willamo 1993). Osa-alueelle 3 tyypillisiä olivat vesitattarkasvustot, jotka eivät alkaneet heti rannasta vaan muutaman metrin päästä siitä (kuva 12). Vesitattaret olivat mahdollisesti kasvaneet vesirajassa ennen vedenpinnan nostoa ja säästyneet perkauksen yhteydessä. Vesitattaret voivat kasvaa sekä rannalla että vedessä. Vedenpinnan noston jälkeen vesitattaret ovat jatkaneet kasvuaan kelluslehtisenä muotona.
